## [ITA] Be Charge | Report di manutenzione ordinaria rev.01

23685 / DPS-MAN-O-22-02 / Dp service srl / 28 Dec 2023

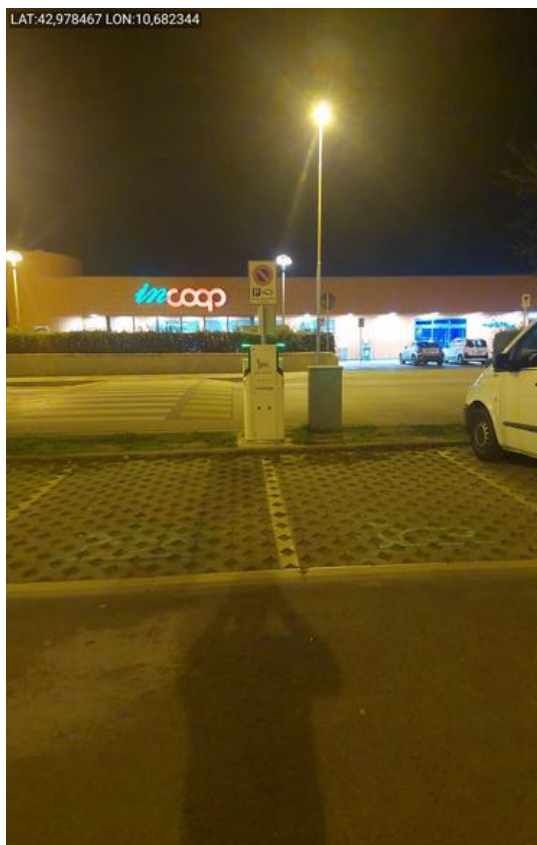
Photo 5

Foto panoramica di come viene trovato il sito

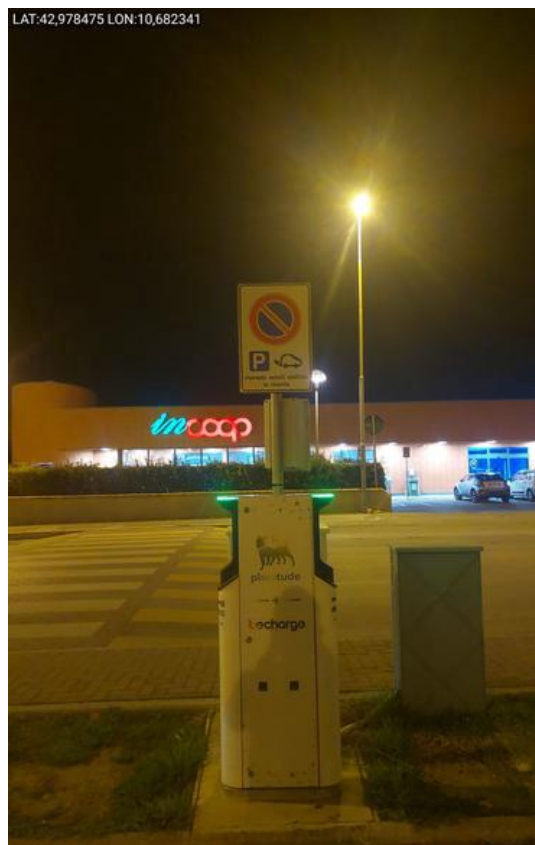
Photo 6

Verifica segnaletica verticale

Compliant

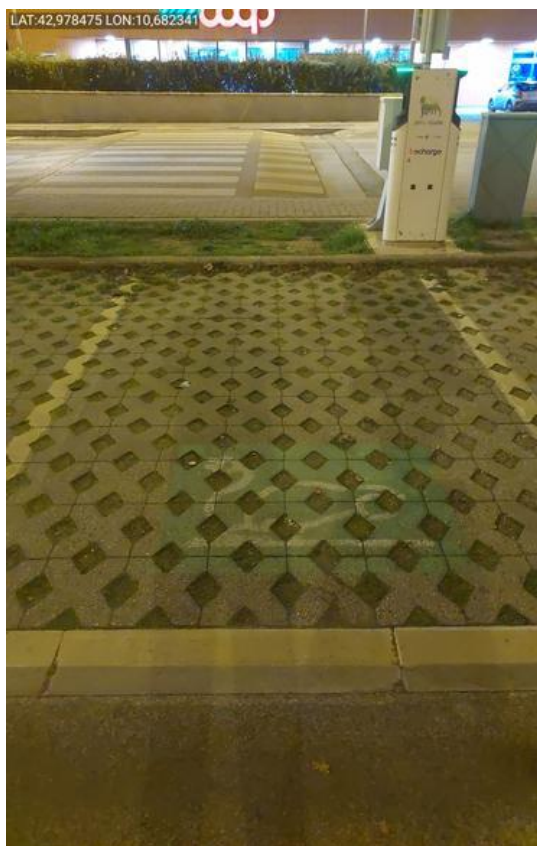
Photo 7

Verifica segnaletica orizzontale

Compliant

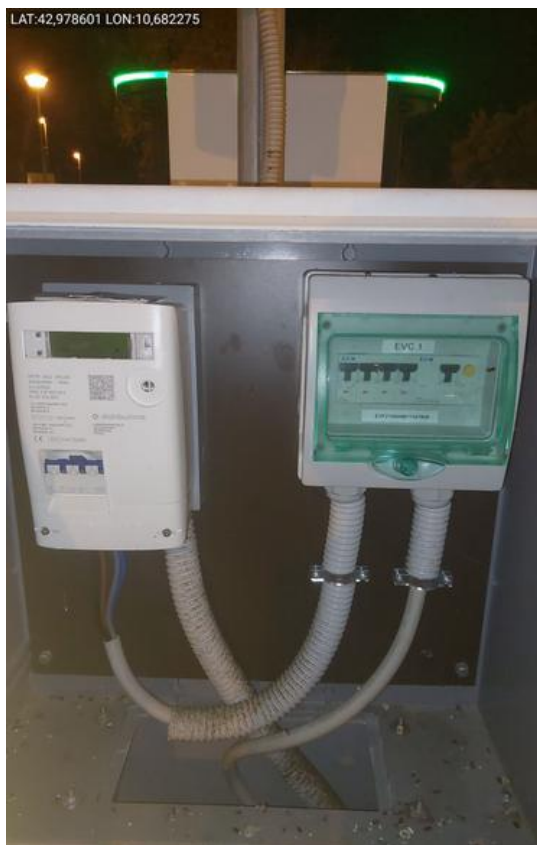
Photo 9

Foto panoramica vano interruttori aperto

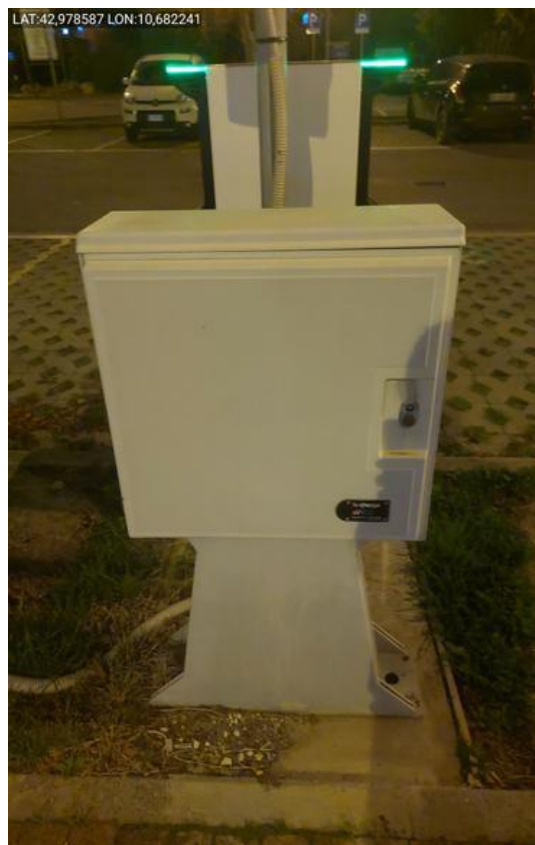
Photo 10

Foto panoramica vano interruttori chiuso

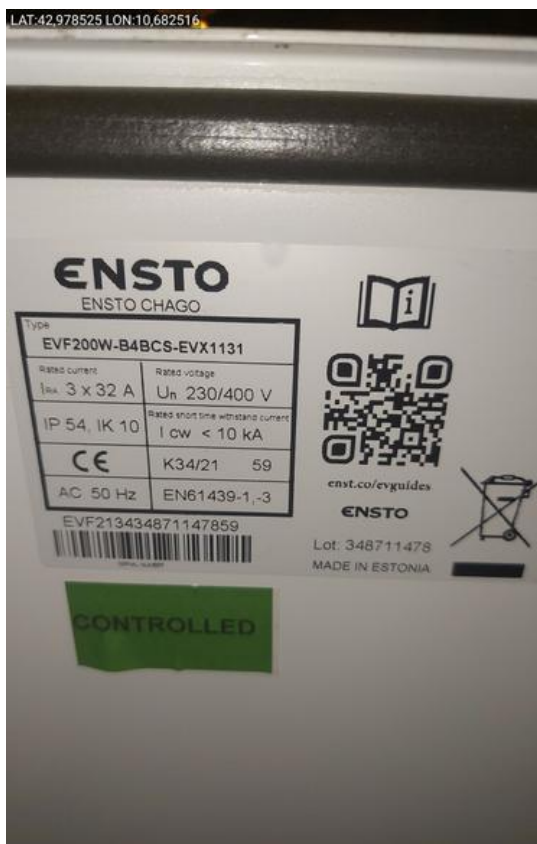
Photo 11

**Serial Number (S/N) dell'EVC**

EVF213434871147859

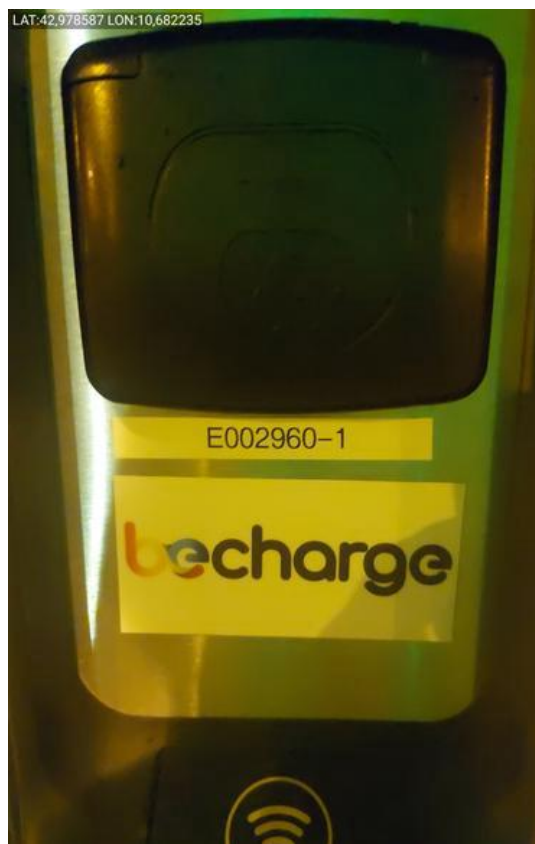
Photo 12

**Verifica integrità etichette di identificazione connettori**

Pass

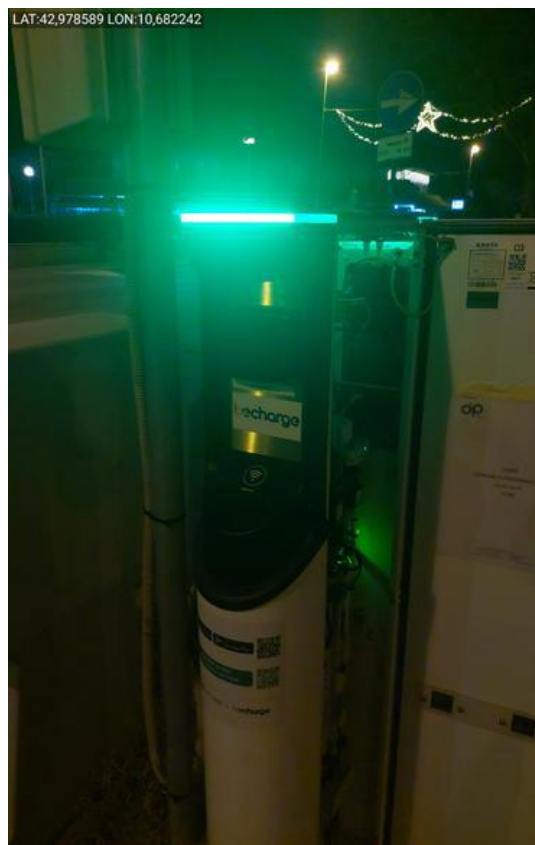
Photo 14

**Verifica integrità fisica generale dell'EVC (prese, portelle, led, sigillature..)**

Pass

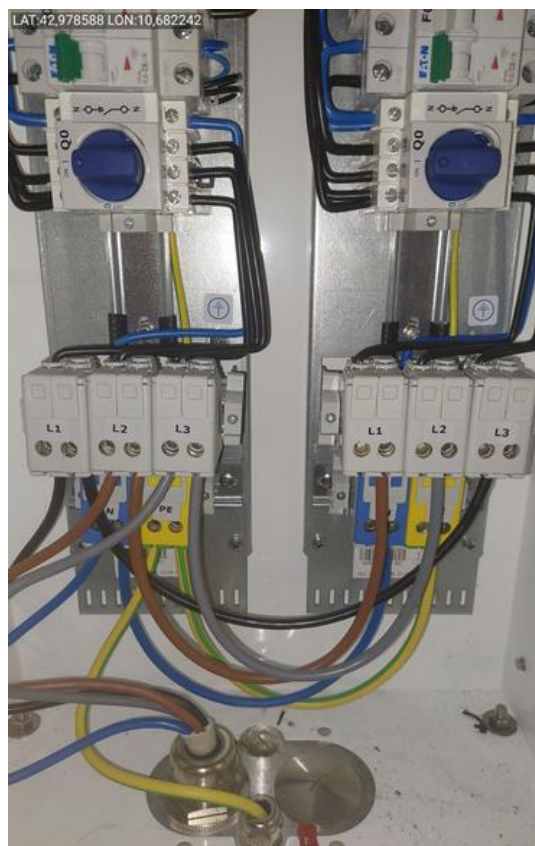
Photo 16

Indicare il girofasi presente sull'EVC

L1-L2-L3 -- L3-L1-L2

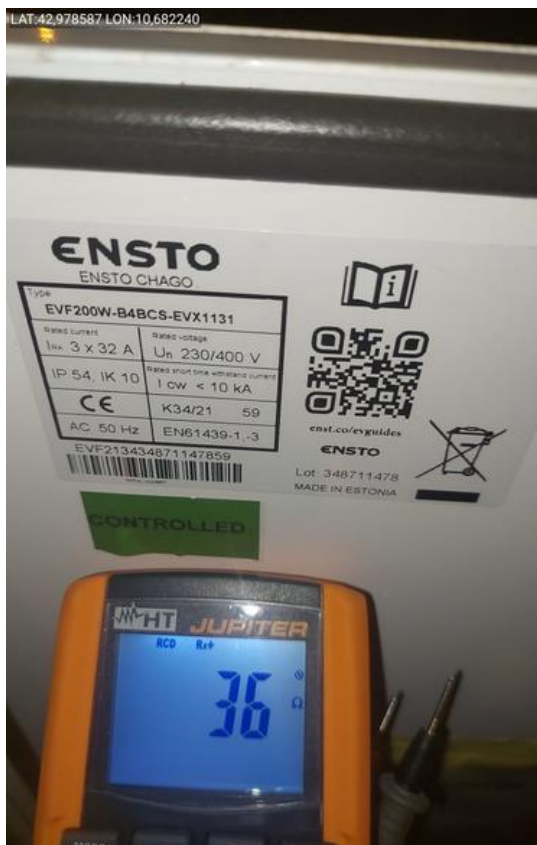
Photo 17

Misura resistenza di terra (foto con visibile numero seriale dell'EVC sullo sfondo)

$\leq 100 \Omega$

La misura della resistenza di terra è compatibile con le caratteristiche dell'interruttore a protezione?

Si

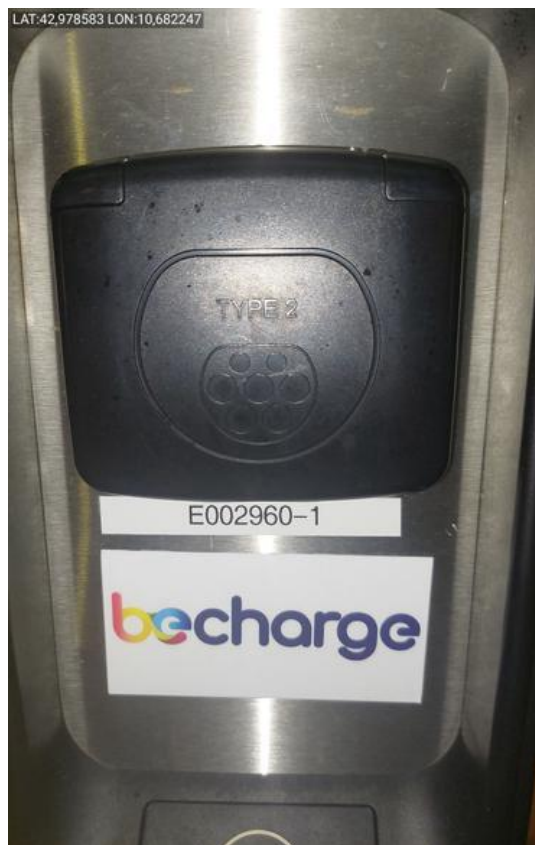
Photo 18

Test di ricarica su presa 1

**Indicare presa sulla quale si effettua test di ricarica**

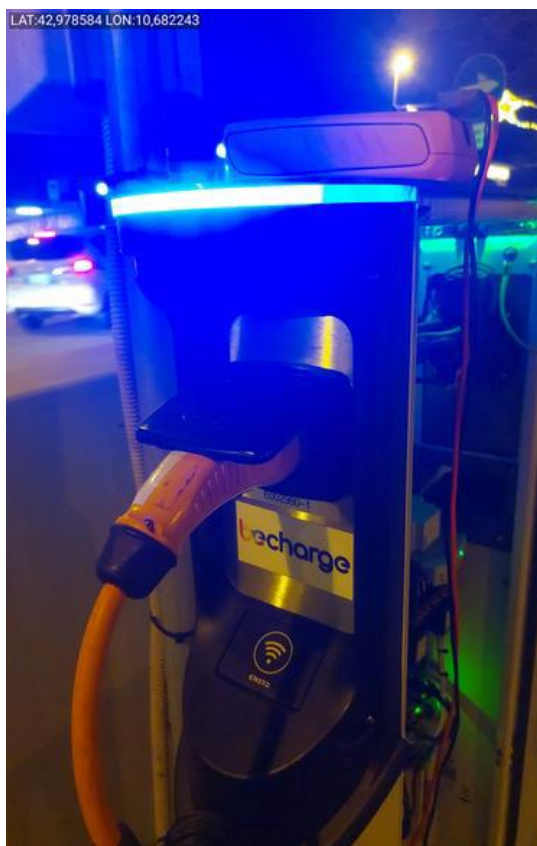
Photo 19

**Eeguire test di ricarica con tessera RFID. Documentare fotograficamente la ricarica in corso.**

Pass

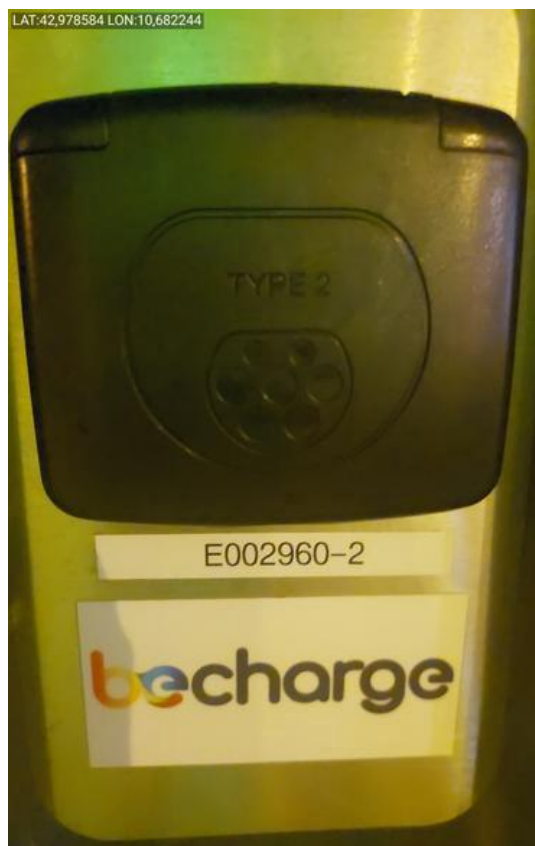
Photo 20

Test di ricarica su presa 2

**Indicare presa sulla quale si effettua test di ricarica**

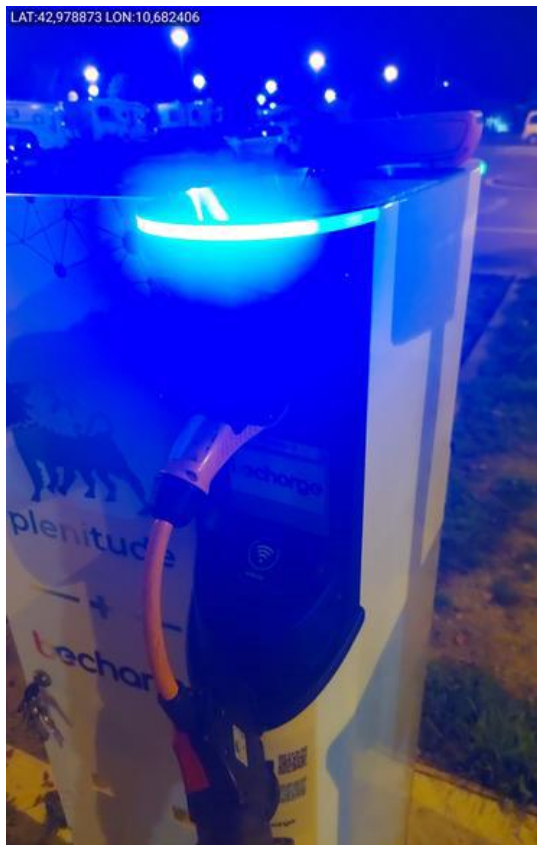
Photo 21

**Eeguire test di ricarica con tessera RFID. Documentare fotograficamente la ricarica in corso.**

Pass

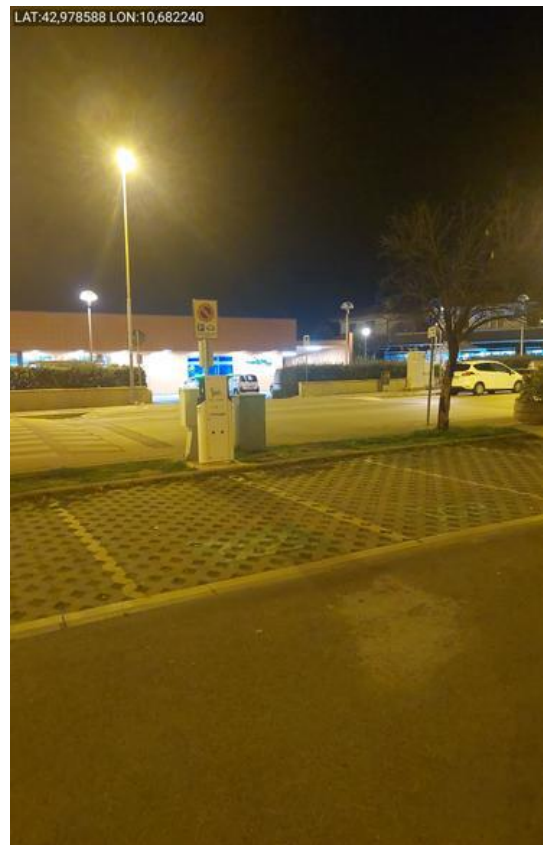
Photo 22

### Foto panoramica di come viene lasciato il sito
