## [ITA] BeCharge | Report Commissioning rev.01

27377 / Quinto Vicentino

Quinto Vicentino

22.01.2024 13:36 CET

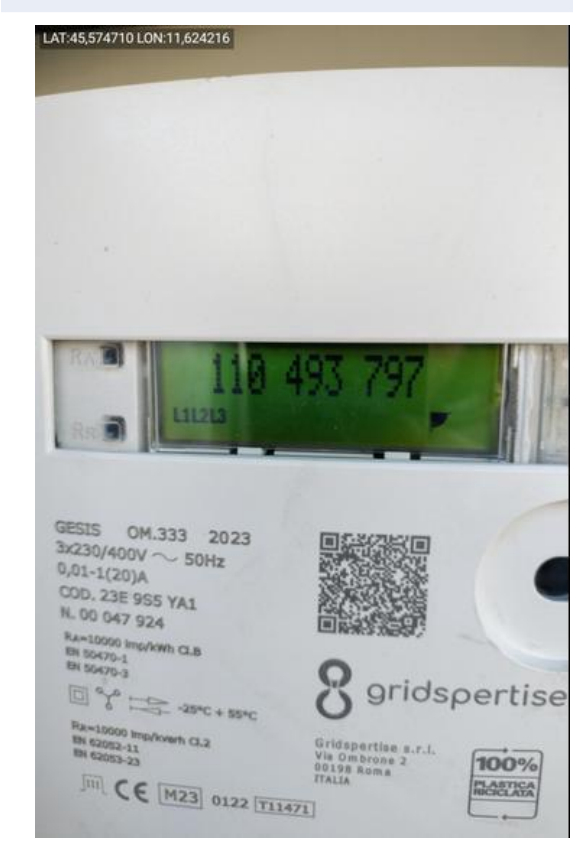
Photo 1

| <b>Fotografia codice cliente (POD)</b> | |

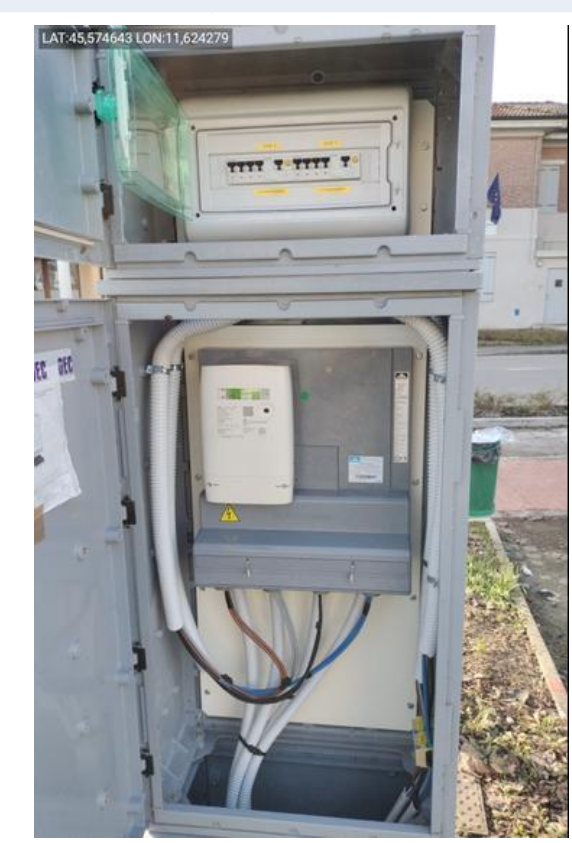
Photo 2

| <b>Panoramica vano POD</b> | |

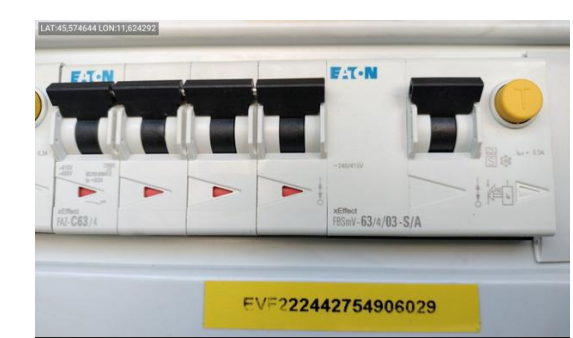
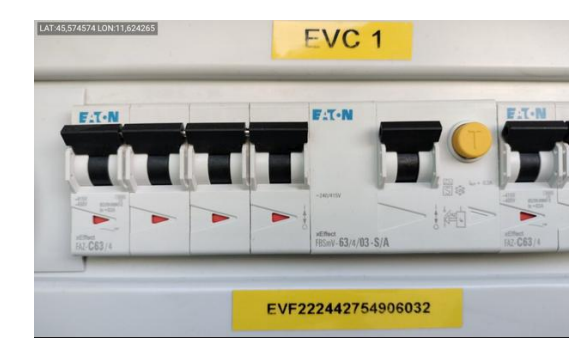
| <b>Taglia interruttore/i generale/i</b> | 63 A |
| <b>L'interruttore è selettivo? (Simbolino con la S dentro un quadratino)</b> | Sì |

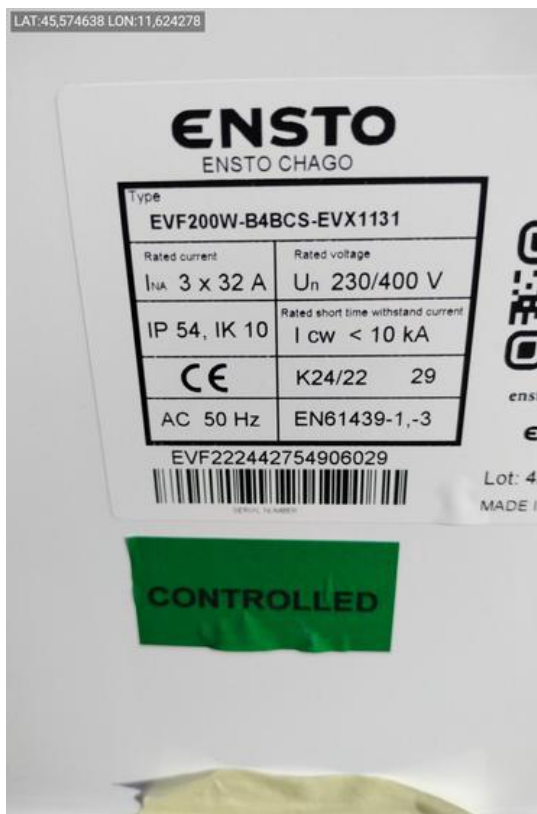
Photo 5

**Seriale EVC (N.1)**

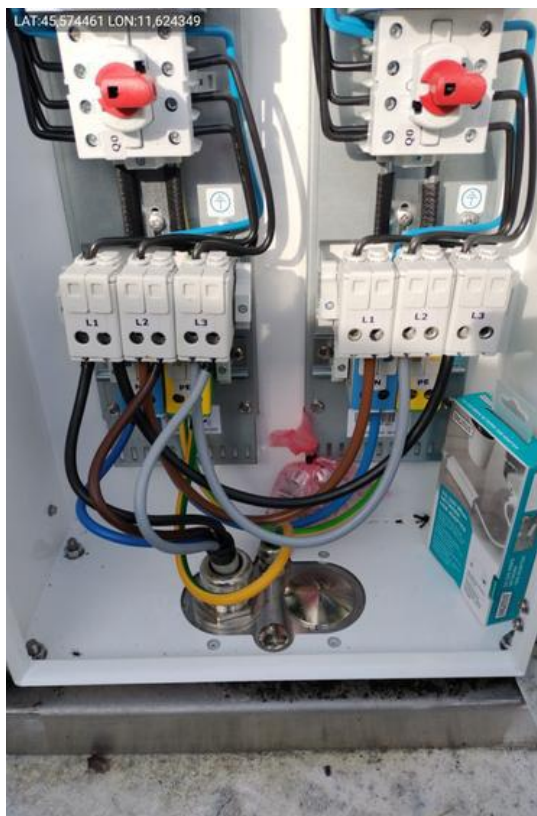
Photo 9

| <b>Girofasi EVC (N.1)</b> | <b>L1-L2-L3 -- L3-L1-L2</b> |

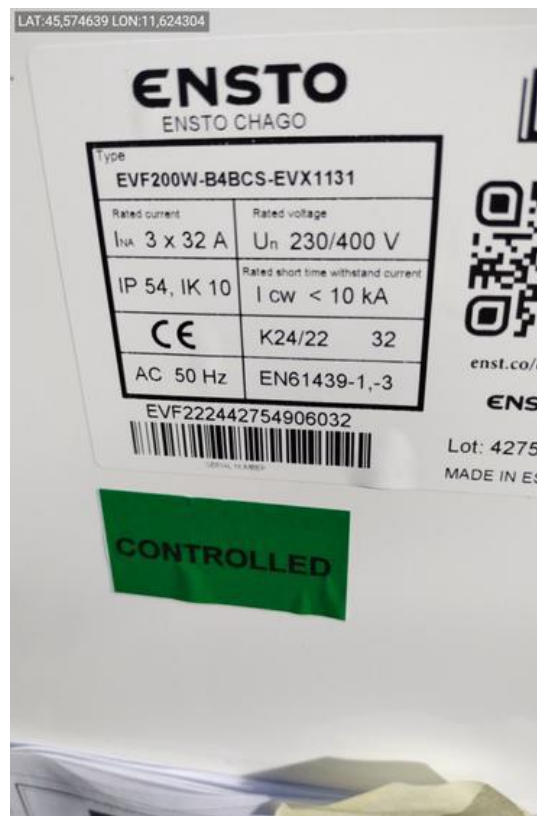
Photo 10

**Seriale EVC (N.2)**

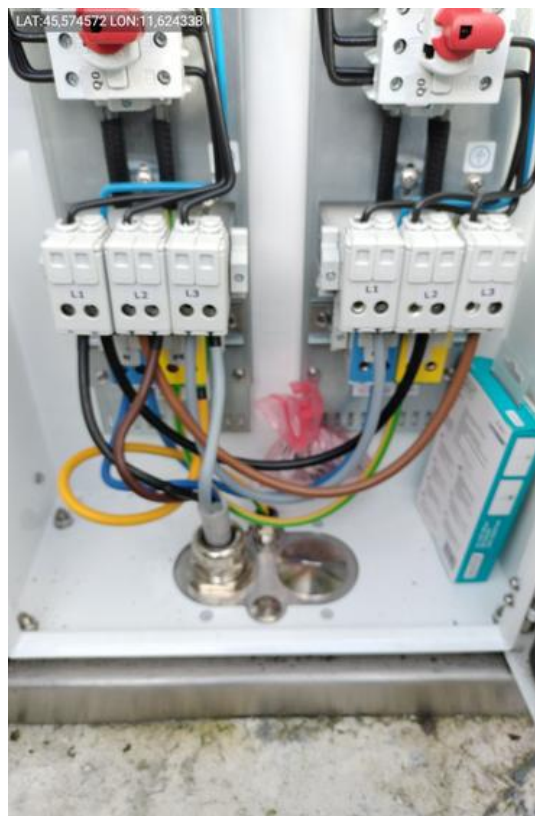
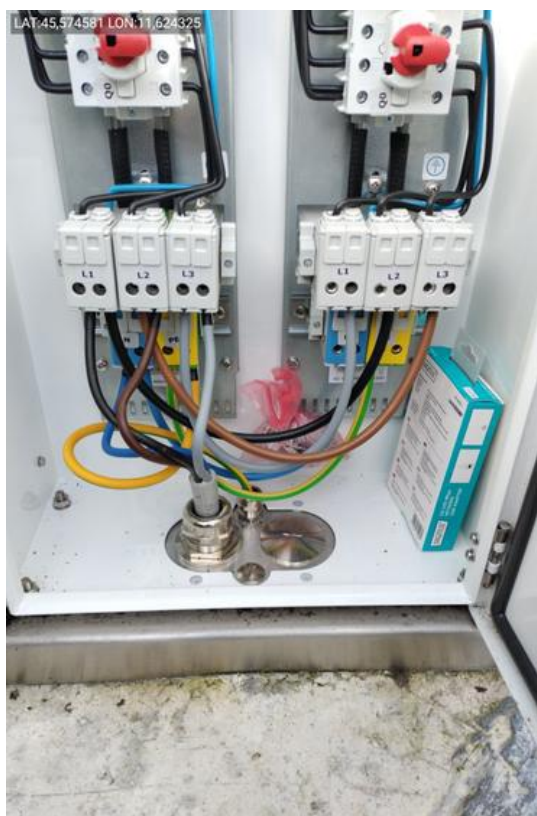
### Girofasi EVC (N.2)

L1-L2-L3 -- L2-L3-L1

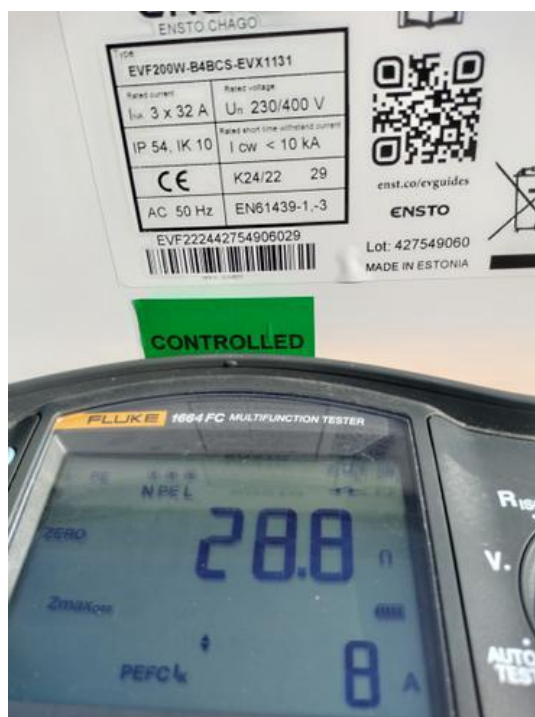
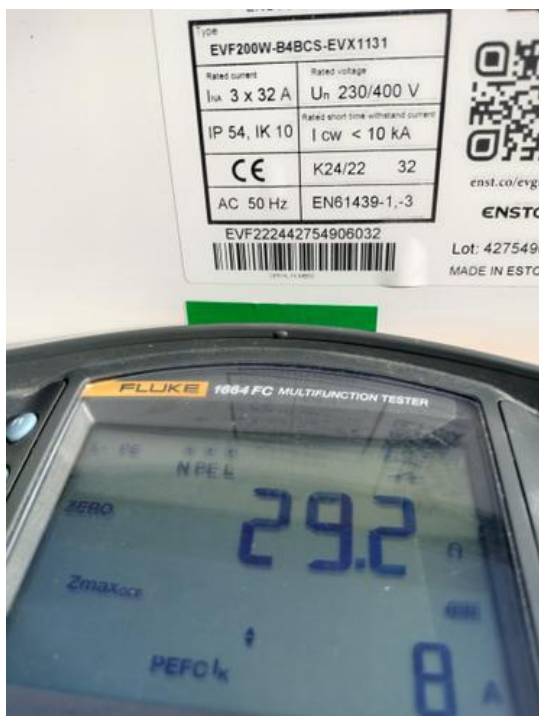
**Misura resistenza di terra ( $\Omega$ ) (Foto con seriale di sfondo x ogni EVC)**

< 80

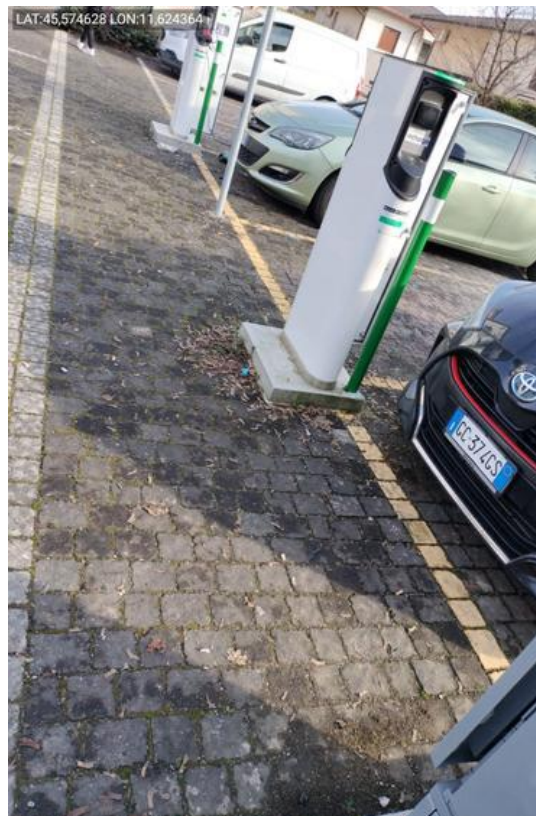
Photo 22

Fotografie ripristino scavi
